รายงานฉบับสมบูรณ์

การประเมินความเปราะบางต่อภัยน้ำท่วมของชุมชน
ในบริบทการพัฒนาเมืองและการเปลี่ยนแปลงสภาพภูมิอากาศ
กรณีศึกษา เทศบาลเมืองหนองสำโรง จังหวัดอุดรธานี

โครงการประชาสังคมร่วมแรงเพื่อเปลี่ยนแปลงเมือง
สนับสนุนโดยสหภาพยุโรป

ศูนย์ส่งเสริมสังคมและสิ่งแวดล้อมกลุ่มน้ำโขง (ศสล)

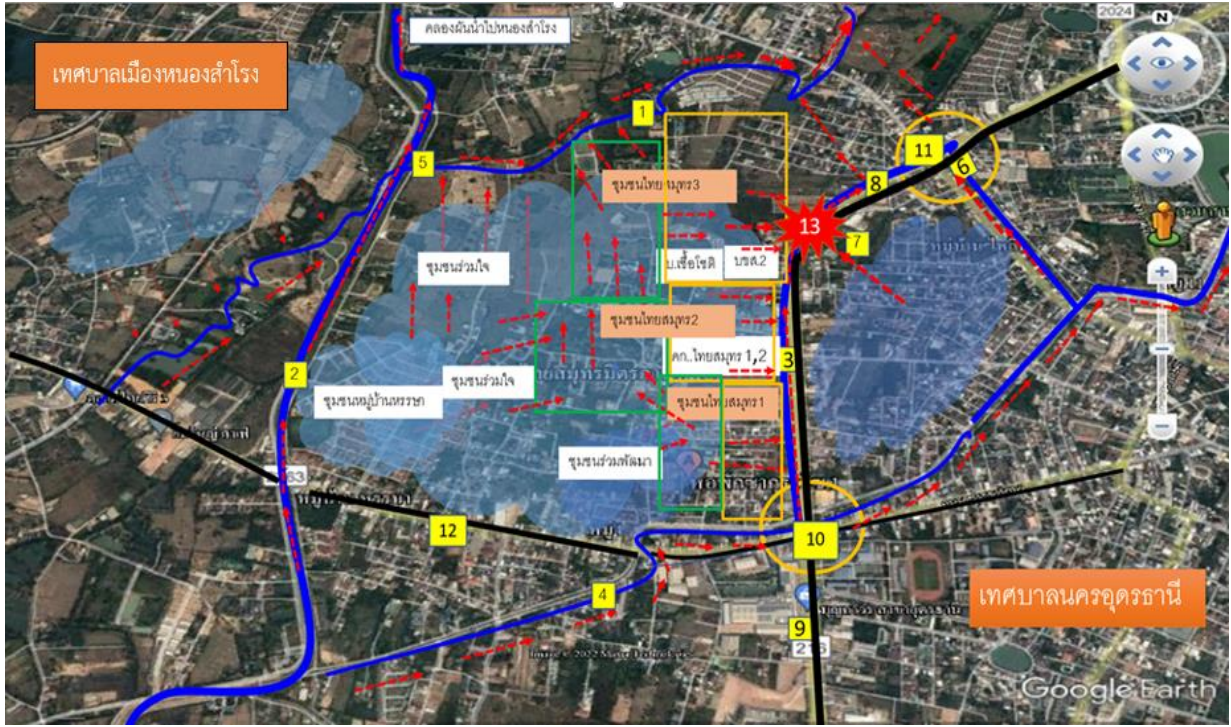
ภาพที่ 7 แสดงทิศทางการไหลของน้ำในพื้นที่ชุมชนไทยสมุทรและพื้นที่ใกล้เคียง

การไหลของน้ำในพื้นที่ชุมชนไทยสมุทร 1,2,3 แบ่งออกเป็นสองทิศทาง โดยมีจุดหมายปลายทางที่เดียวกัน คือ ลำห้วยดาน ห้วยที่รับน้ำจากชุมชนแล้วส่งออกนอกเมืองลงลำห้วยหลวงในทางทิศเหนือของเมือง การไหลของน้ำทิศทางแรก เรียกว่า “พื้นที่ชั้นใน” พื้นที่ฝั่งซ้ายทั้งหมดและฝั่งขวาบางส่วนของถนนประชา นิมิตร เริ่มตั้งแต่ต้นถนนประชานิมิตฝั่งตรงข้ามคลองเจริญ คลองส่งน้ำจากเขื่อนห้วยหลวงเข้าหนองประจักษ์ ในชุมชนไทยสมุทร 1 ไปจนถึงลำห้วยดานในชุมชนไทยสมุทร 3 โดยน้ำในพื้นที่ชั้นในทั้งหมดภายในชุมชนไทย

สมุทร น้ำจากชุมชนใกล้เคียงทางฝั่งทิศตะวันตก ได้แก่ ชุมชนรวมใจ ชุมชนहरษา ชุมชนร่วมพัฒนา ที่ไหลลงมารวมกันที่ชุมชนไทยสมุทรจะไหลผ่านทุ่งนา ท่อระบาย และฝิเวณน ลงสู่ที่ต่ำทางในทางทิศเหนือก่อนไหลลงลำห้วยตาน ซึ่งจะมีน้ำบางส่วนที่ไหลลาดเอียงลงไปสมทบกับน้ำในพื้นที่ชั้นนอกซึ่งจะได้กล่าวถึงต่อไป การไหลของน้ำ

ทิศทางที่สอง เรียกว่า “พื้นที่ชั้นนอก” ในพื้นที่ฝั่งขวาทั้งหมดของถนนประชานิมิตรจรดลำห้วยตาน และถนนเลียงเมืองอุดร-หนองบัวลำภู(210) บริเวณนี้เป็นย่านที่อยู่อาศัย บ้านเช่า บริษัท ร้านค้า รีสอร์ท ร้านอาหาร สถานีขนส่งแห่งที่ 2 หมู่บ้านจัดสรรเก่าแก่ของเมือง ได้แก่ หมู่บ้านเชื้อโชติ หมู่บ้านไทยสมุทร โครงการ 1,2 ส่วนอื่นเป็นที่นาร้าง ที่ดินรกร้างรับน้ำ น้ำในบริเวณนี้จะไหลผ่านท่อระบายน้ำของชุมชน ฝิเวณน พื้นที่รกร้างขนาดใหญ่ข้างบขส.2 ลงคลองตาดริมถนนเลียงเมืองสายอุดร-หนองบัวลำภู น้ำจะไหลลงคลองตาดเริ่มตั้งแต่ชุมชนรอยนต์ฮุนได (สี่แยกวิทยาลัยพลະ) ต่อเนื่องลงไปจนถึงสี่แยกบ้านเลื่อม จากนั้นจะไหลลงท่อกลางถนนลงสู่ลำห้วยตาน หากเป็นช่วงฤดูฝนทางเทศบาลจะเข้ามาติดตั้งเครื่องสูบน้ำเพื่อระบายลงท่อในชุมชนทุ่งสรรค (ปาก ซ.รจนา) เพื่อช่วยถ่ายเทน้ำที่ล้นทะลักออกจากคลองตาดลงห้วยตาน อย่างไรก็ตามพื้นที่ชั้นนอกมักพบอุปสรรคการไหลของน้ำที่ซับซ้อนมากกว่าพื้นที่ชั้นในเสมอ เนื่องจากบางจุดเป็นพื้นที่หลักที่ต้องรองรับมวลน้ำที่ถูกผันด้วยระบบอัตโนมัติผ่านท่อระบายน้ำใต้ถนนซอยโยธาวิจิตรในเขตเทศบาลเขตเทศบาลนครฯ ข้ามมาลงคลองตาดหน้าร้านอาหาร “แสง” ฝั่งเทศบาลเมืองหนองสำโรง บริเวณนี้เป็นจุดที่มวลน้ำจาก 3 ทิศทาง ซึ่งมวลน้ำจาก 3 ทิศทาง ประกอบด้วย

- 1) น้ำจากพื้นที่รกร้างรับน้ำด้านข้างสถานีขนส่งแห่งที่ 2 บริเวณนี้เป็นพื้นที่ขนาดใหญ่ น้ำบริเวณนี้จะไหลออกมาลงคลองตาดด้านข้างร้านอาหารแสง
- 2) น้ำในคลองตาดที่ไหลมาจากสี่แยกวิทยาลัยพลະ น้ำในส่วนนี้เป็นน้ำที่ไหลออกมาจากบ้านเรือนตั้งแต่ชุมชนไทยสมุทร 1 จนกระทั่งชุมชนไทยสมุทร 3
- 3) น้ำที่ถูกผันผ่านท่อลอดใต้ถนนข้ามมาจากฝั่งเทศบาลนครบริเวณปากซอยโยธาวิจิตร ไหลมาปะทะกันจนทำให้น้ำในคลองตาดที่ไหลจากบริเวณสี่แยกวิทยาลัยพลະมีปริมาณเพิ่มขึ้นและไม่สามารถไหลออกจากเขตชุมชนไทยสมุทรต่อไปยังสี่แยกบ้านเลื่อมได้ วิกฤติของน้ำในบริเวณนี้ได้ส่งผลให้น้ำในชุมชนไทยสมุทร 1,2,3 ซึ่งถูกระบายลงคลองตาดไม่สามารถไหลออกมาได้ตามปกติ และไหลย้อนกลับเข้าท่วมชุมชนหลายแห่ง เช่น ชุมชนไทยสมุทร 1 ฝั่งเลียบคลองเจริญ โครงการหมู่บ้านไทยสมุทรระยะที่ 1,2 บ.ข.ส.แห่งที่ 2 หมู่บ้านเชื้อโชติ และถนนประชานิมิตรฝั่งติดถนนเลียงเมืองฯ เป็นต้น

นอกจากที่กล่าวมา น้ำจากเขตนครอุดรธานี ยังถูกผันข้ามมาฝั่งเทศบาลหนองสำโรงผ่านประตูระบายน้ำบริเวณสี่แยกบ้านเลื่อมลงลำห้วยตาน ซึ่งไม่เพียงเป็นการเพิ่มปริมาณน้ำในลำห้วยตาน แต่ยังมีผลต่อการระบายน้ำของห้วยตานออกจากพื้นที่ชุมชนไทยสมุทรด้วย โดยเฉพาะในช่วงหน้ามรสุมที่น้ำมักอยู่ในภาวะรอการระบาย อย่างไรก็ตามหากพิจารณาการไหลของน้ำในพื้นที่ชุมชนไทยสมุทรและพื้นที่อื่นๆในเขตเทศบาลหนองสำโรงเชื่อมโยงกันในเชิงนิเวศ จะพบว่า การไหลของน้ำในบริเวณนี้มีความสัมพันธ์กับระบบการไหลเวียนของน้ำ และการบริการจัดการน้ำในพื้นที่ อปท.ที่มีเขตติดต่อกันและห่างไกลออกไปอีกหลายร้อยกิโลเมตร ตัวอย่างเช่น การเกิดภาวะชะงักงันในการระบายน้ำของลำห้วยหลวงบริเวณด้านหน้าประตูระบายน้ำในเขต อบต.สามพร้าว มีผลโดยตรงให้น้ำในห้วยตานไม่สามารถเคลื่อนตัวลงห้วยหลวงได้ และส่งผลให้น้ำในเขตเทศบาลหนองสำโรงท่วมขังยาวนานขึ้น ยิ่งไปกว่านั้นหากโครงการผันน้ำโขงในพื้นที่ลุ่มน้ำห้วยหลวงตอนล่างแล้วเสร็จ หรือ วิกฤติความผันผวนของแม่น้ำโขงทวีความรุนแรงขึ้น หลายหน่วยงานที่เกี่ยวข้องต่างประเมิน

แนวโน้มผลกระทบกันไว้ว่า ปริมาณน้ำในห้วยหลวงจะเพิ่มสูงขึ้นทั้งในช่วงฤดูแล้งและฤดูฝน ศักยภาพของห้วยหลวงในการปล่อยน้ำออกจากเขตเมืองและพื้นที่เกษตรกรรมจะลดลงตามไปด้วย แน่หนอนว่าในอนาคตเขตเมืองหนองสำโรง เขตเทศบาลนครอุดร เขต อปท.รอบนอกจะที่มีความเชื่อมโยงกับห้วยหลวงจะต้องเผชิญกับปัญหาน้ำท่วมที่ทวีความรุนแรงมากยิ่งขึ้น ดังที่แสดงในรูปภาพที่ 7

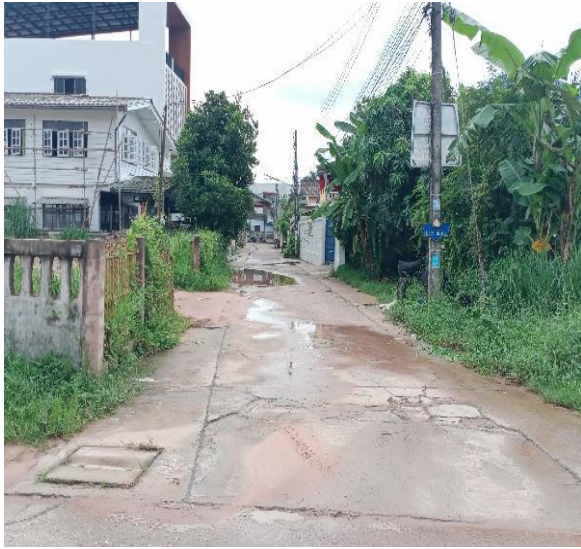
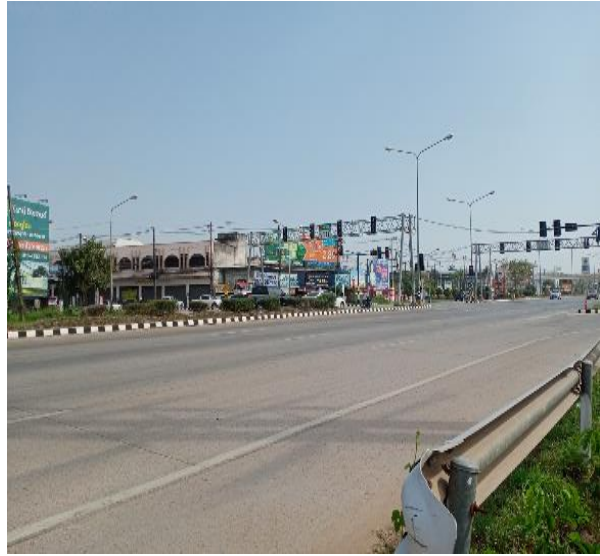
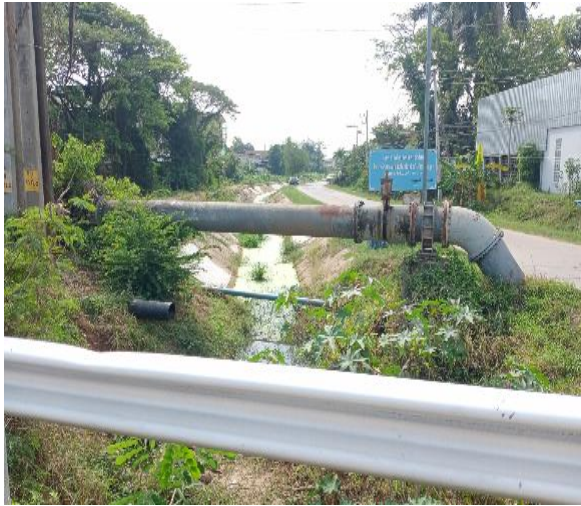
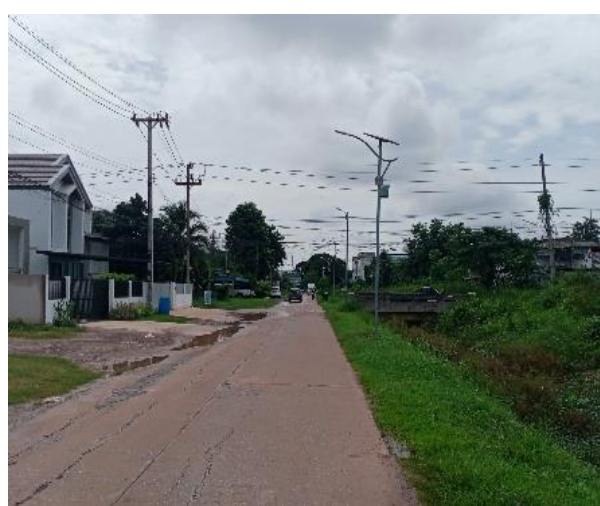
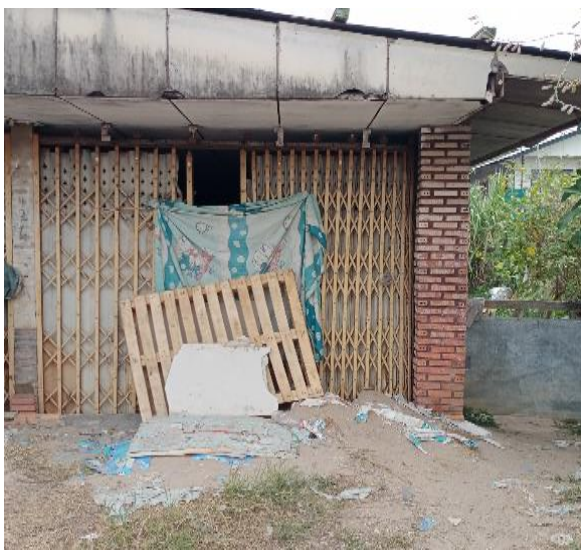
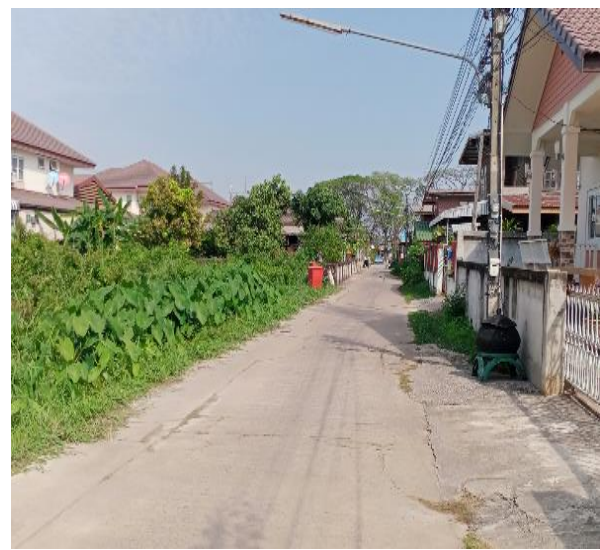
ภาพพื้นที่ประสบปัญหาน้ำท่วมชุมชนไทยสมุทร 1

ชุมชนไทยสมุทรทั้ง 3 ชุมชน เกิดปัญหาท่วมกระจายตัวครอบคลุมทั่วทุกตรอกซอกซอย โดยเฉพาะบริเวณที่เป็นพื้นที่ลุ่มต้ำน้ำมักท่วมสูงเฉลี่ย 50-100 ซม. อันได้แก่ ซ.ประชาชนิมิต 1-8 ในเขตชุมชนไทยสมุทร 1 ซ.มิตรสัมพันธ์ 1,2,3,4 ซ.ยุทธการ ซ.ประชาชนิมิต 10 โครงการหมู่บ้านไทยสมุทรระยะที่ 1,2 ในเขตชุมชนไทยสมุทร 2 ซ.ประชาชนิมิต 12,13,14 ,15 ซ.พรสวาท หมู่บ้านเชื้อโชติ สถานีขนส่งแห่งที่ 2 และพื้นที่นาข้าว ในเขตชุมชนไทยสมุทร 3
